Avgitt mars 2025

RAPPORT TAU 2025/01

Taubaneulykke i Kjerringåsen Alpinsenter, 12. januar 2024

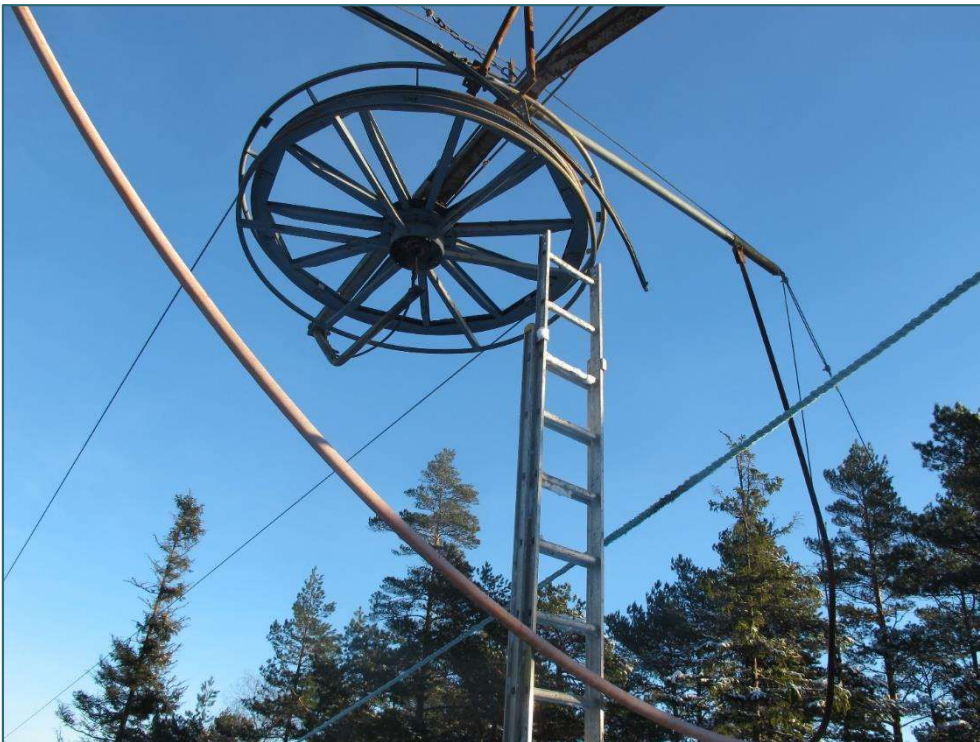
For å kunne nå opp til vendehjulet tok de i bruk en stige som var plassert ved skiheisens øverste mast. Først klatret hjelpemannen opp, men falt av stigen i forsøket. Deretter klatret heisføreren opp. Smøringen foregår fra undersiden av vendehjulet, men for å kontrollere effekten, og fjerne overflødig fett, var det nødvendig å stå mellom eikene i vendehjulet (figur 2). Det er ca. 5–6 meter fra toppen av vendehjulet og ned til bakken.

Figur 2 viser skiheisens vendehjul på toppstasjonen. Vendehjulet er fotografert ved en befaring 15. januar 2024. Stigen er satt opp i forbindelse med befaringen og viser ikke nøyaktig plassering på ulykkestidspunktet.

Figur 2: Skiheisens vendehjul på toppstasjonen med stige for å komme til smørepunkt. Foto: SHK

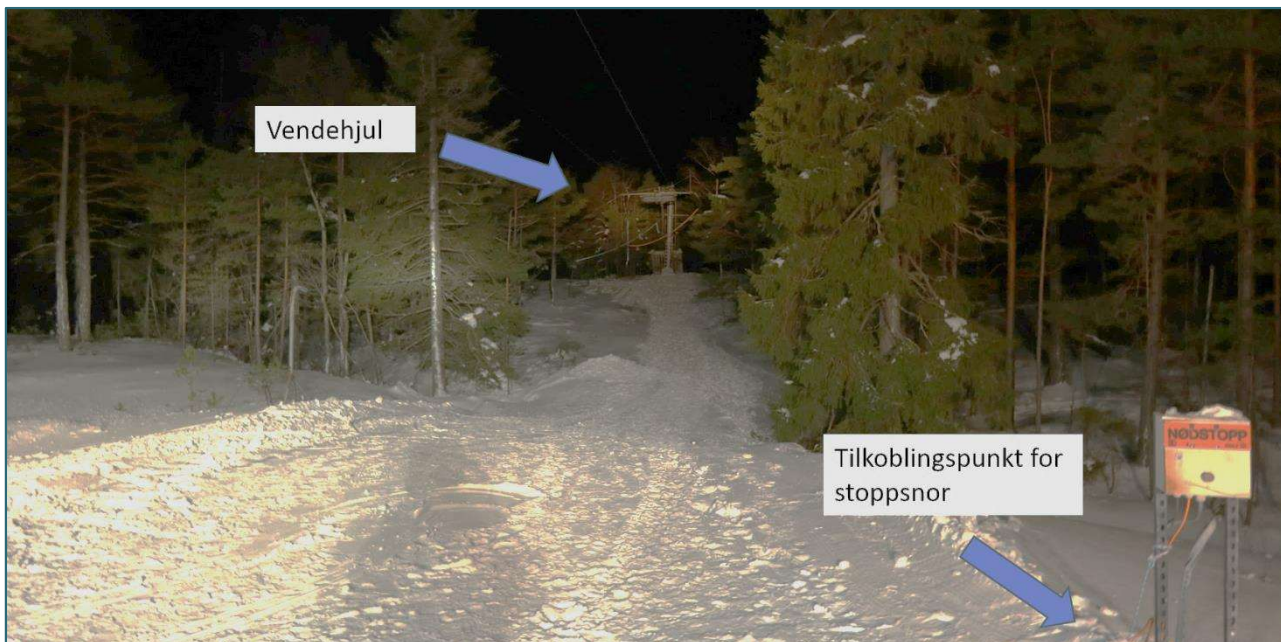
Figur 3: Enden av publikumsdelen av heistraséen, vendehjulet kan skimtes i bakgrunnen. Nødstopppknappen er montert på en egen boks. Tilkoblingen for stoppsnoren er markert med pil. Foto: SHK

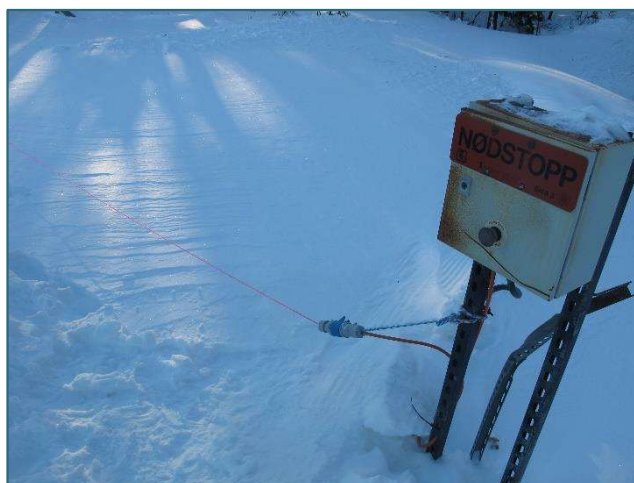
De kjørte sammen på snøscooter til toppstasjonen. Hjelpemannen har forklart at de trakk ut nødstoppsnoren for heisen for å sikre at heisen ikke skulle starte opp mens de utførte arbeidet. Dette ble gjort ved å kjøre over den med snøscooteren. Stoppsnoren er plassert på tvers av heistraseen om lag 50 meter før vendehjulet (figur 5).

Figur 5: Stoppsnor. Snoren er koblet opp etter ulykken. Foto: SHK

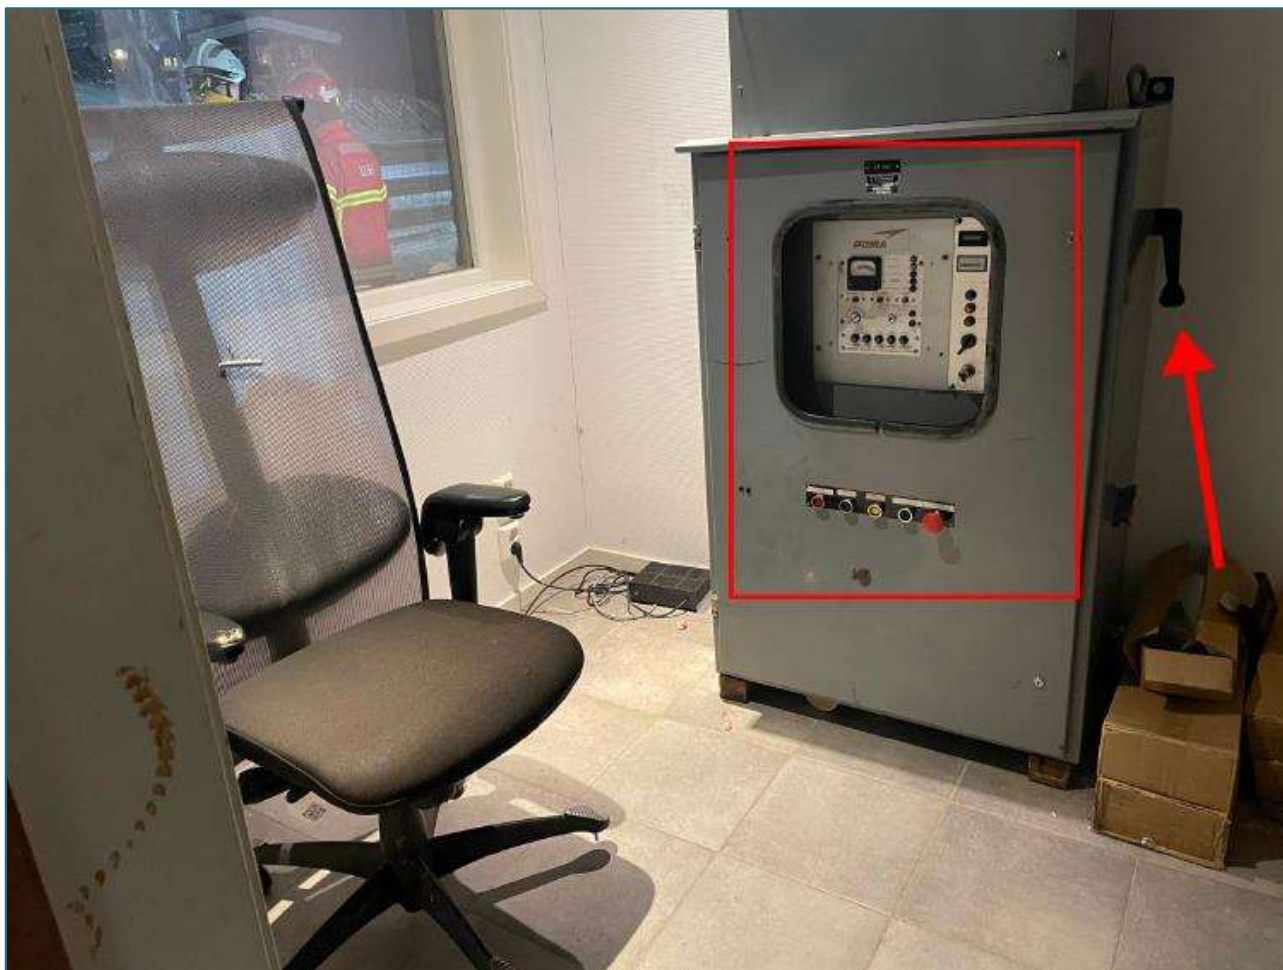
kjørebua på dalstasjonen for å stoppe heisen. På vei dit registrerte han at heisen sto stille. Inne i kjørebua fant han den mindreårige medarbeideren. Driftslederen koblet umiddelbart ut heisens hovedbryter (figur 6). Kort tid etter, kl. 1652, ble nødetatene varslet.

Figur 6: Styringsskapet med hovedbryteren markert med rød pil. Foto og påtegning: Politiet

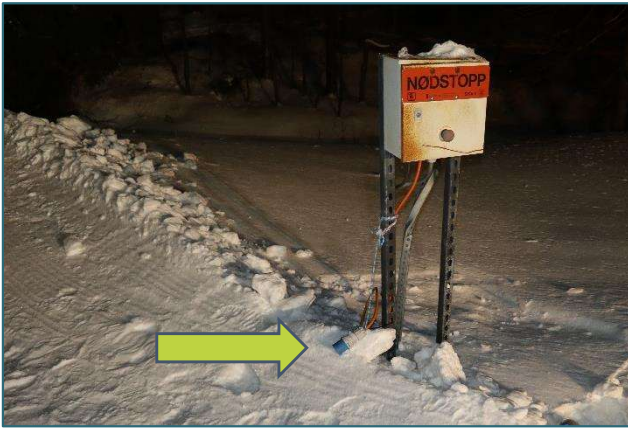
Havarikommisjonen undersøkte først toppstasjonen og nødstopppinnretningene der. Nødstoppknappen (figur 14) ble av SHK funnet i inntrykket posisjon. Nødstoppsnoren, som når heisen er i drift er trukket på tvers av traséen der skiløpere ikke skal passere med heisen, ble funnet sammenkveilet på venstre side av traséen (figur 15).

Figur 14: Nødstopknappen og tilkoblingspunktet for nødstoppsnoren. Foto og påtegning: SHK

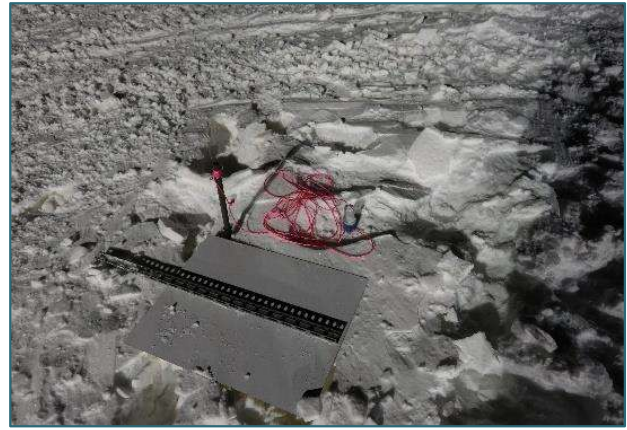
Figur 15: Nødstoppsnoren sammenkveilet og plassert på venstre side av traséen. Foto: SHK

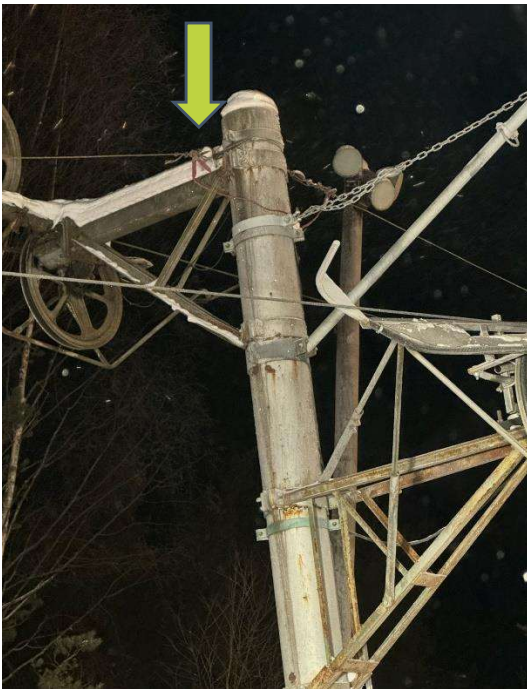
Videre undersøkte Havarikommisjonen alle master og rullebatterier i traséen fra bakkeplan. I mast 2 ble det observert at avspøringsindikatoren som stopper heisen ved en eventuell avsporing, tilsynelatende var forbikoblet (figur 16).

Figur 16: Forbikoblet avspøringsbryter i mast 2. Foto: SHK

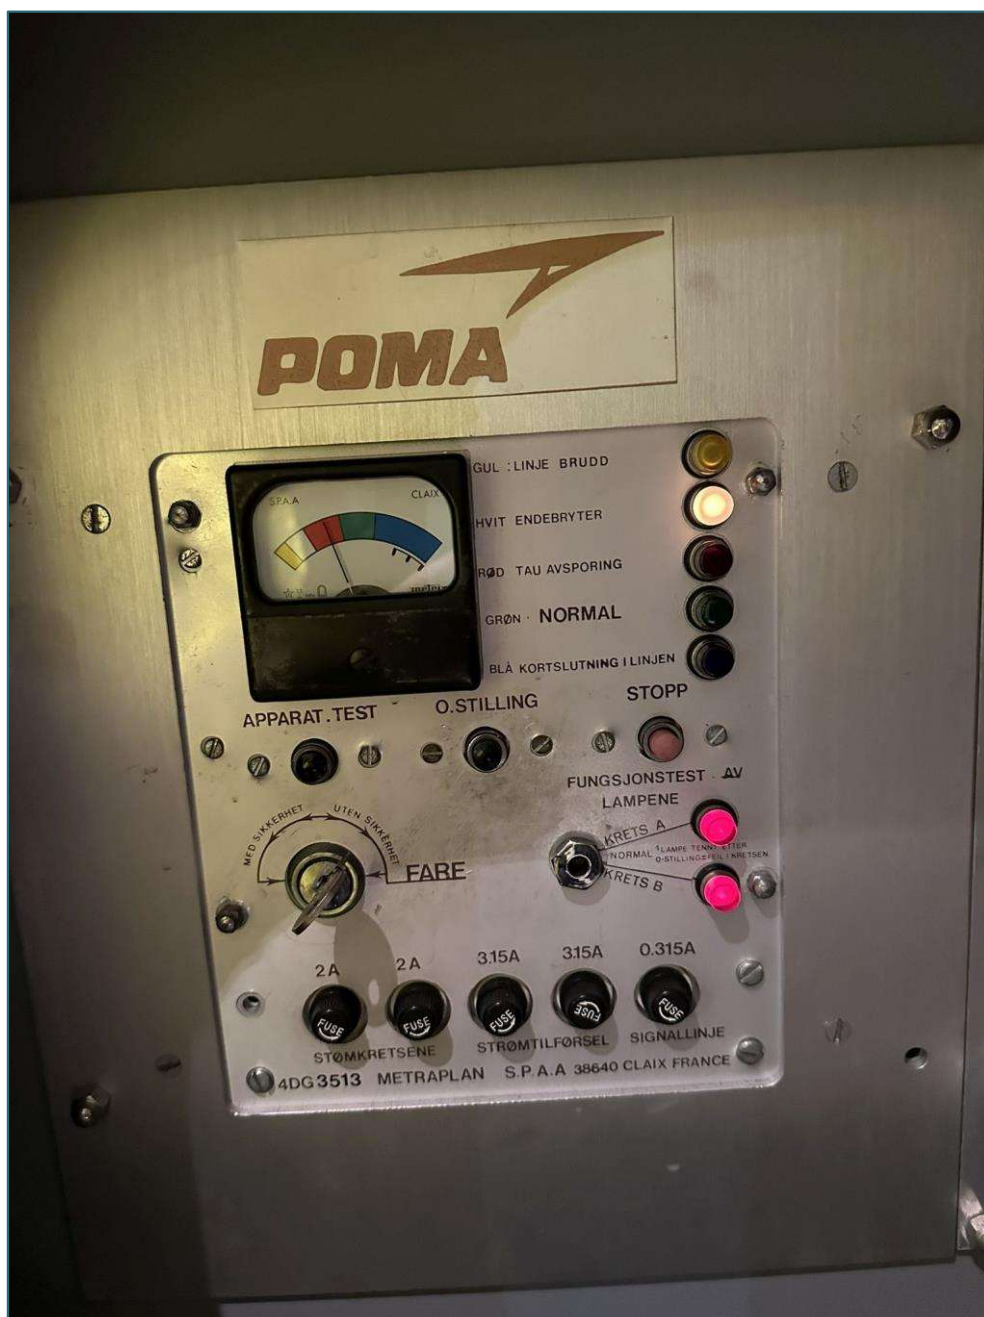
Anlegget ble spennings satt og indikasjonene fremkom som i figur 17. Indikatorviseren for sikkerhetskretsen pekte på «rødt felt». Kjerringåsen Alpinsenter opplyste at dette indikerer at sikkerhetskretsen er brutt. Sikkerhetskretsen er beskrevet nærmere i kapittel 1.6.6.

Figur 17: Kontrollpanelet for Hovedheisen slik det framsto etter spenningssetting. Foto: SHK

Videre lyste kontrollampen «HVIT ENDEBRYTER» og to røde lamper for «KRETS A» og «KRETS B». Nøkkelsvifferen for forbikobling av sikkerhetskretsen ble funnet i en form for «halvstilling». Kjerringåsen Alpinsenter opplyste at den hvite kontrollampen lyste konstant og hadde gjort dette i

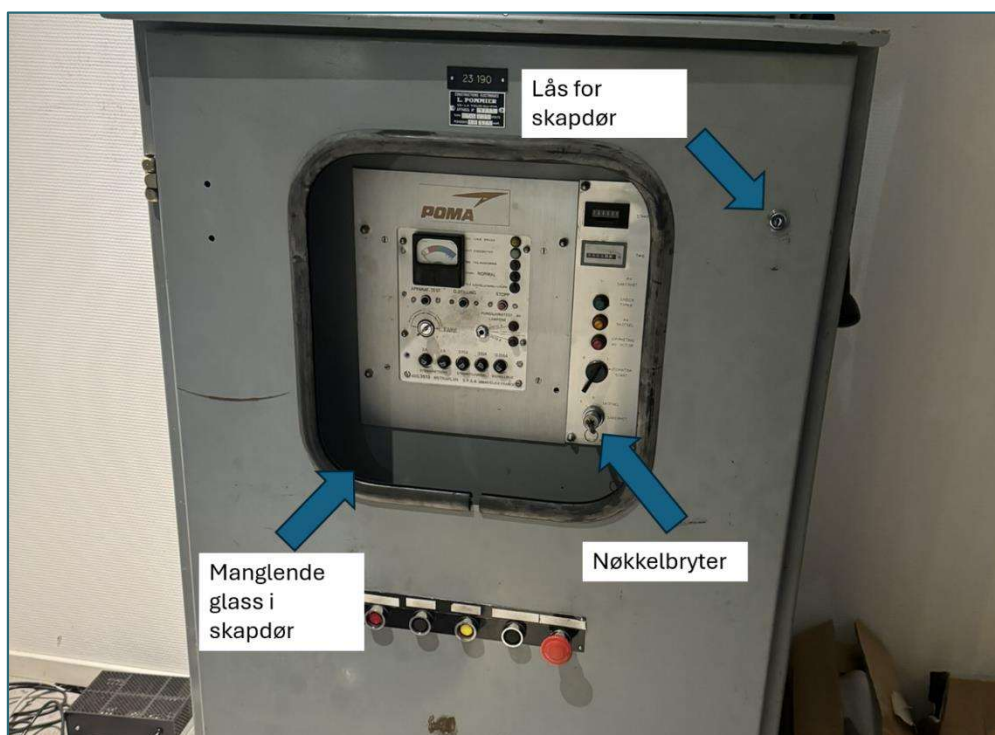
Blant testene som ble gjennomført, var kjøring av heisen med nøkkelen for å koble inn og ut sikkerhetskretsen i ulike posisjoner (figur 17). SHK observerte at da nøkkelen ble vridd til posisjonen «FARE -uten sikkerhet» slukket alle indikatorlampene og viseren falt til det gule feltet. Etter å ha vridd om denne nøkkelen var sikkerhetskretsen koblet ut og heisen lot seg kjøre uavhengig av om stoppknapper var trykket inn eller stoppsnor trukket ut. Da nøkkelbryteren ble returnert til normal posisjon startet ikke heisen før knappen «0-stilling» ble betjent.

Figur 18: Styringsskapet med markering av nøkkelbryteren, manglende glass i skapdøren og lås for skapet. Foto og påtegninger: SHK

Havarikommisjonen merket seg også at skapdøren inn til kontrollpanelet var låsbar. Samtidig framsto skapdøren slik at det tilsynelatende manglet et vindusglass foran kontrollpanelet. Kjerringåsen Alpinsenter bekreftet senere at det hadde vært et glass foran kontrollpanelet, men dette var fjernet.

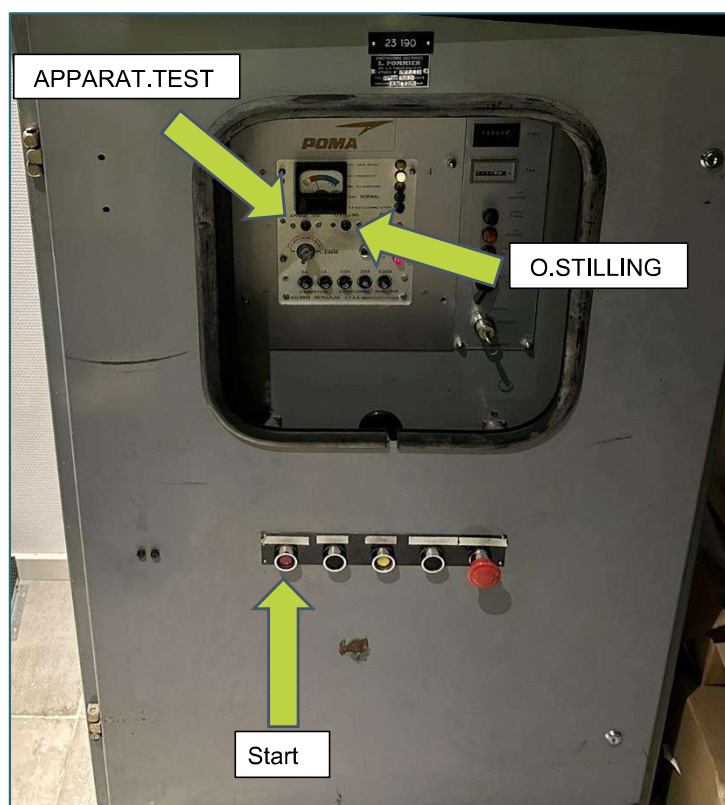
Da de to første rundene med tester ikke var i stand til å gjenskape situasjonen der sikkerhetskretsen var brutt, men heisen likevel hadde latt seg starte, fortsatte Kjerringåsen Alpinsenter etter ulykken med egne undersøkelser. Det ble i disse testene forsøkt ulike kombinasjoner av heisens betjeningsknapper. Undersøkelsene viste at man klarte å gjenskape situasjonen ved ulykken gjennom å trykke inn knappen merket «APPARAT.TEST» og tilnærmet samtidig trykke «start». Heisen startet, men den stoppet etter kort tid.

Figur 19: Styringsskap med markering av knappene «APPARAT.TEST, O.STILLING og START. Foto og påtegninger: SHK

Testene er dokumentert på video og oversendt SHK. Ved forsøkene SHK har sett, beveget heistauet seg mellom 60 og 130 cm fra heisen ble igangsatt til den stoppet.
