Avgitt mars 2025

RAPPORT TAU 2025/01

Taubaneulykke i Kjerringåsen Alpinsenter, 12. januar 2024

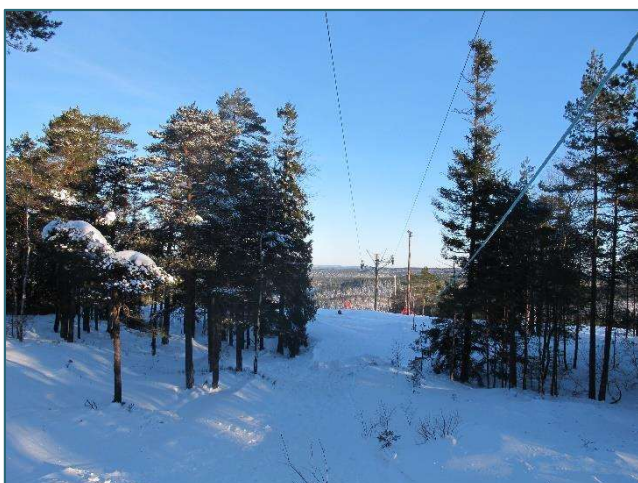
Figur 4: Sikt fra vendehjulet mot avstigningsområdet og stoppsnoren. Foto: SHK

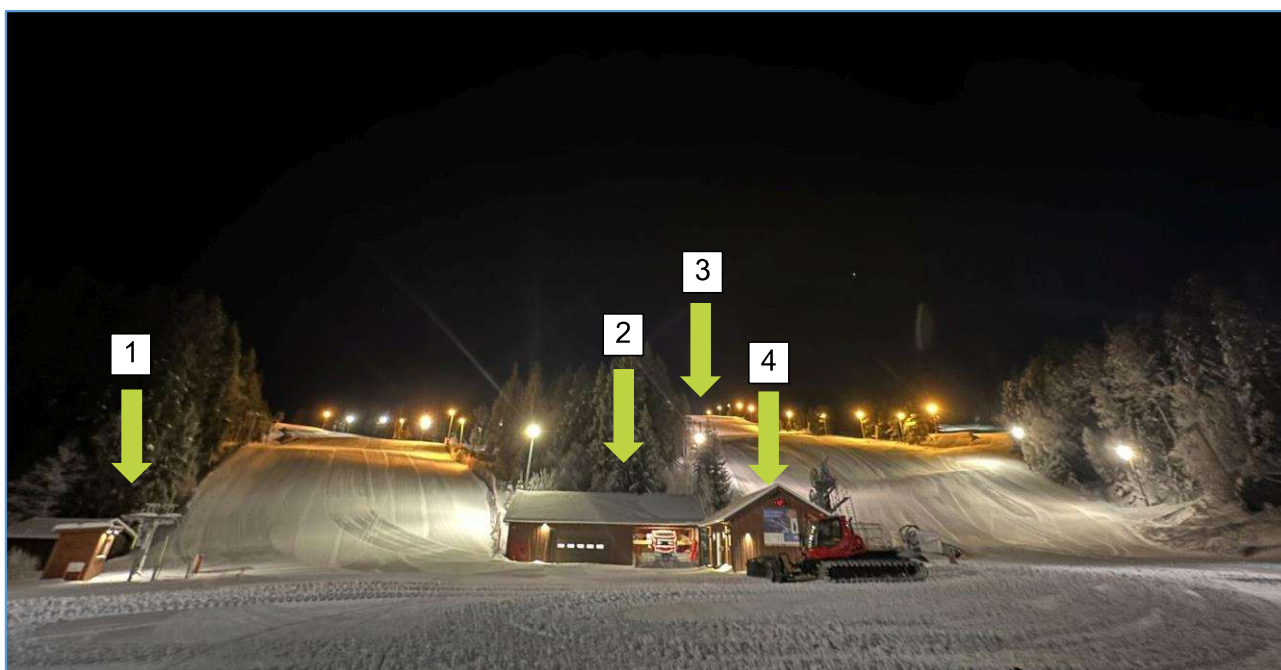
Figur 8: Dalstasjonene for Mellomheisen (1), Hovedheisen (4) og garasjelegg og verksted (2) samt toppstasjon med vendejul (3). Foto: SHK

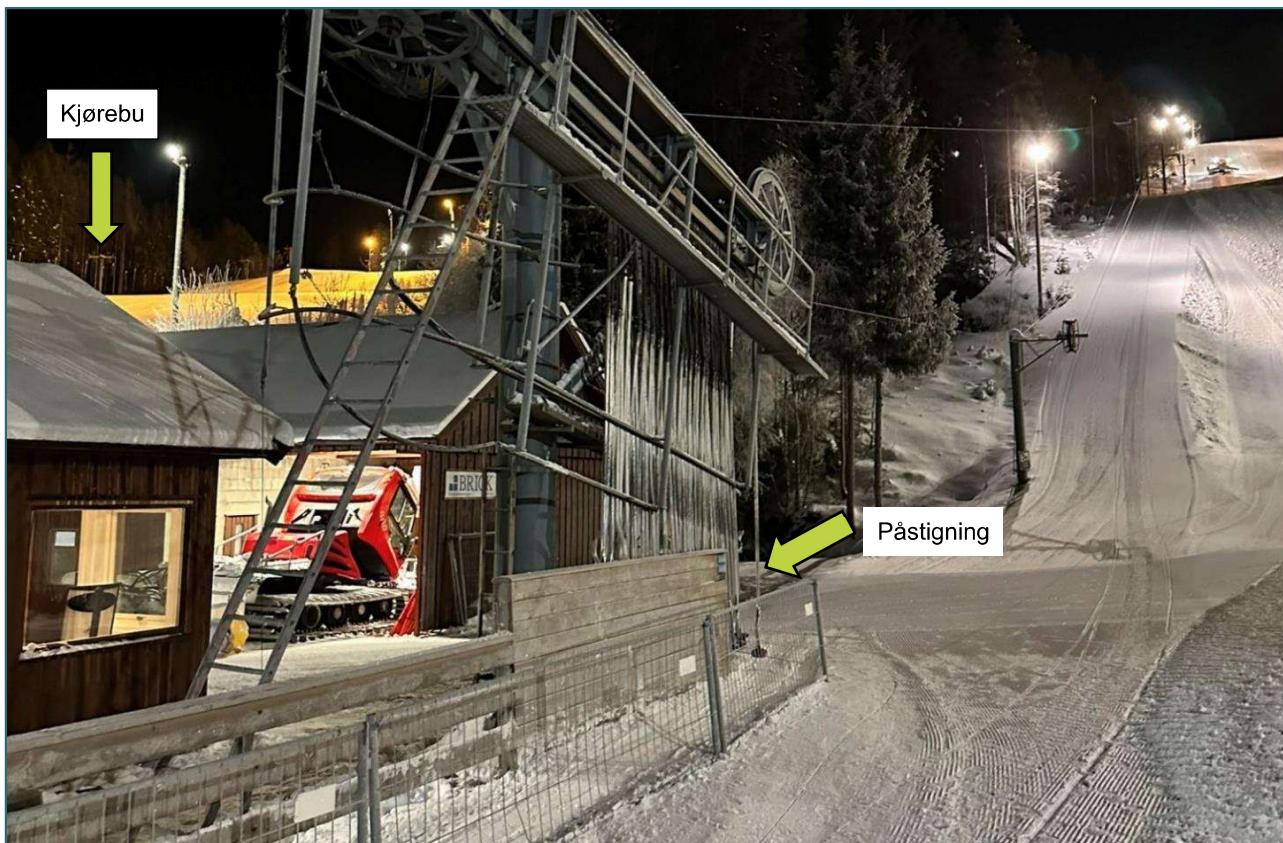
Figur 9: Dalstasjonen med markering av kjørebua og påstigningsområde. Garasjeanlegg og verksted i bakgrunnen. Foto og påtegninger: SHK

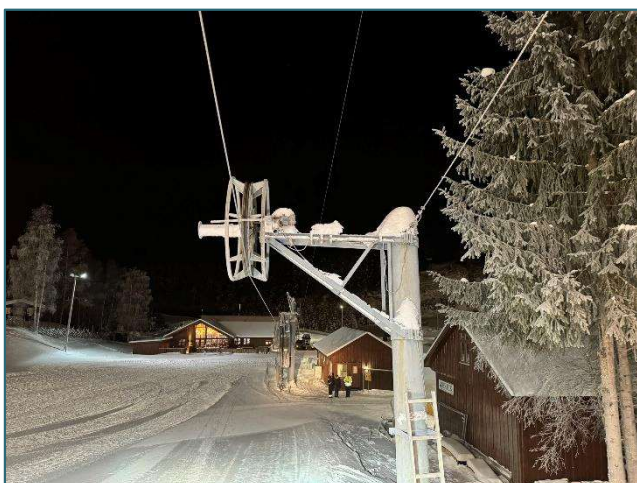
Figur 10: Trekket sett ned mot kjørebua. Foto: SHK

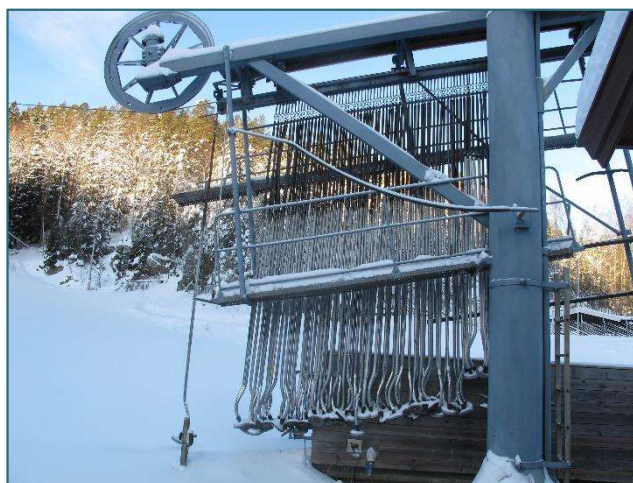
Figur 11: Teleskopmedbringere med skål. Foto: SHK
